检测报告

公司 : N/A
地址 : N/A
样品名称 : 集成电路
型号 : MPR121QR2
器件品牌 : NXP
批次代码 : 2130-1/2130-2
器件封装 : QFN-20
样品数量 : N/A 片
检测数量 : 2 片
收样日期 : 2023/03/10
测试日期 : 2023/03/10/16:30 - 2023/03/10/17:00

报告编号:	SZ20230313001
日期:	2023/03/13
页码:	3/12

可焊性测试:

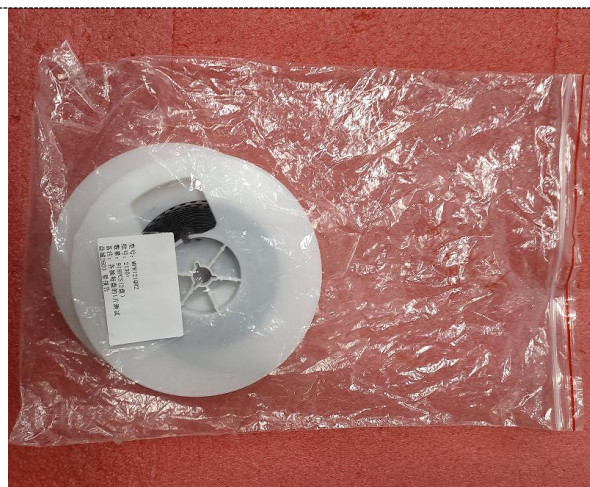
Received View-1

重量:	177g	样品数量	N/A片
箱子数量	N/A	完整标签	存在
封装类型	卷带	防潮保护	不存在
MSL等级	N/A	ESD保护	存在

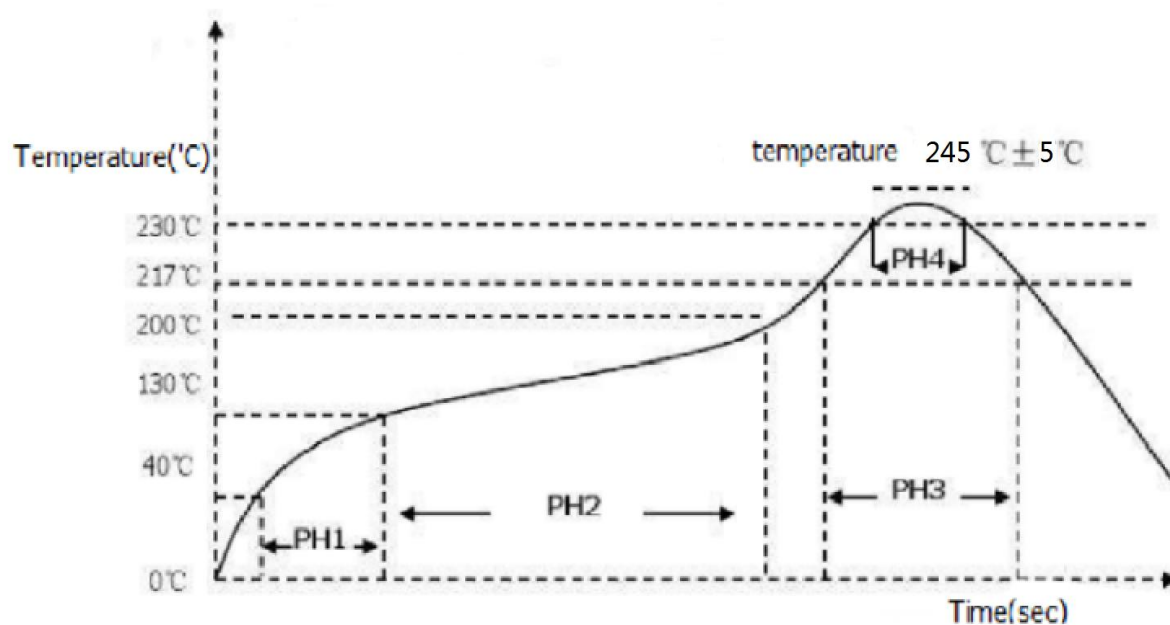
Furnace temperature curve analysis

室内温度	25.8 °C	相对湿度	57.3% RH
浸锡时间	5 S	助焊剂浸入时间	5 S
助焊剂浸入角度	45 °	熔锡炉温度	245 °C
焊锡材料	Sn96.5%, Ag3.0%, Cu0.5%	焊接方式	浸渍与观察

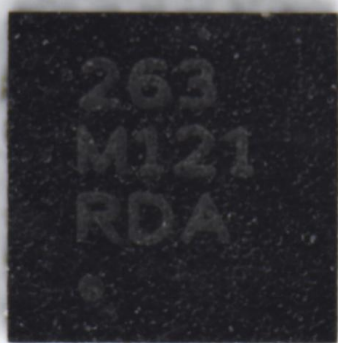
D/C2130_1-测后正面视图

使用浸渍法和外观法对客户提供的制造商为NXP型号MPR121QR2的2片测试样品(1片来自于2130-1, 1片来自于2130-2)进行可焊性测试。测试样品检测2片样品通过, 引脚测试端被新的焊料层覆盖面积超过95%以上。
